KRÖFLULÍNA 3

EFTIRFYLGNI MATS Á  
UMHVERFISÁHRIFUM

Dagsetning: 8.11.2023

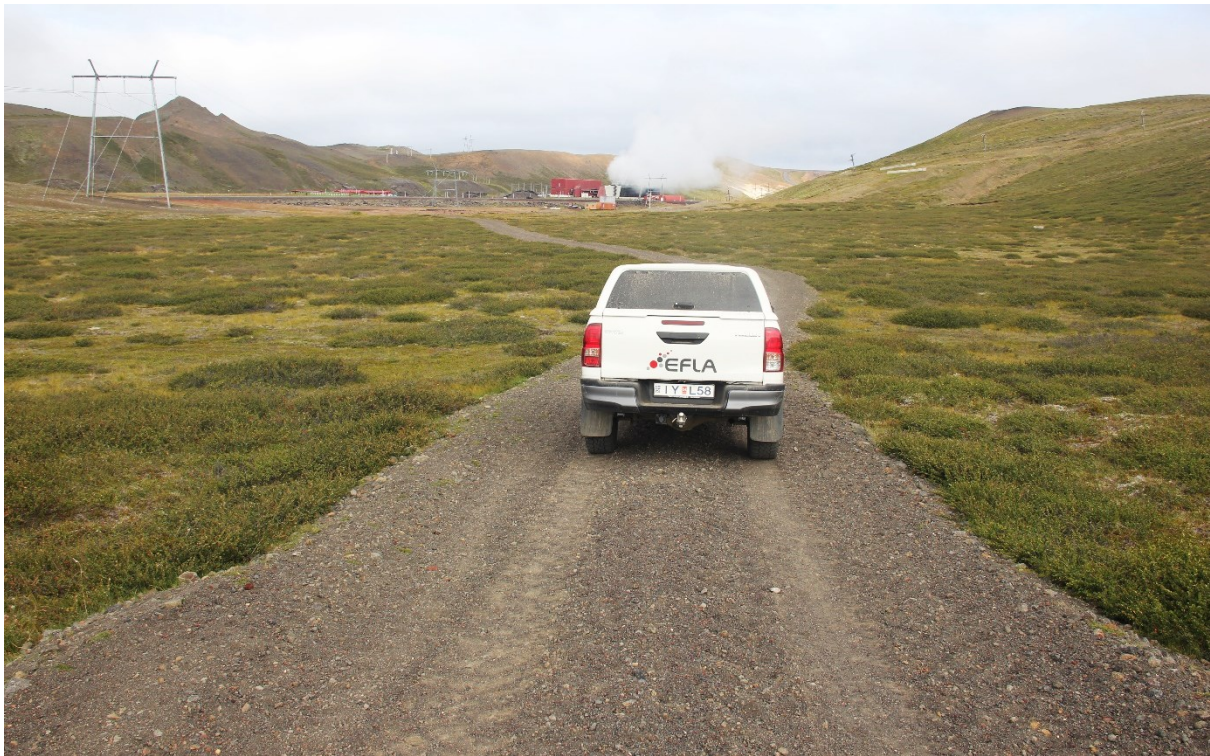
- Nýir slóðar í mólendi voru gerðir með því að aka mól út á mólendið svo slóðinn liggur ofan á mounum. Með því að hafa slóðana uppbyggða á þann hátt myndast fláar beggja vegna við aksturssvæðið sem auka rasksvæðið, en þeir voru þó víðast hvar minniháttar og alls ekki umfangsmeiri en þeir þurftu að vera.

**MYND 2.1** Nýr slóði lagður ofan á mólendi skammt sunnan við Kröfluvirkjun. Toyota Hilux bíll til stærðarviðmiðunar.

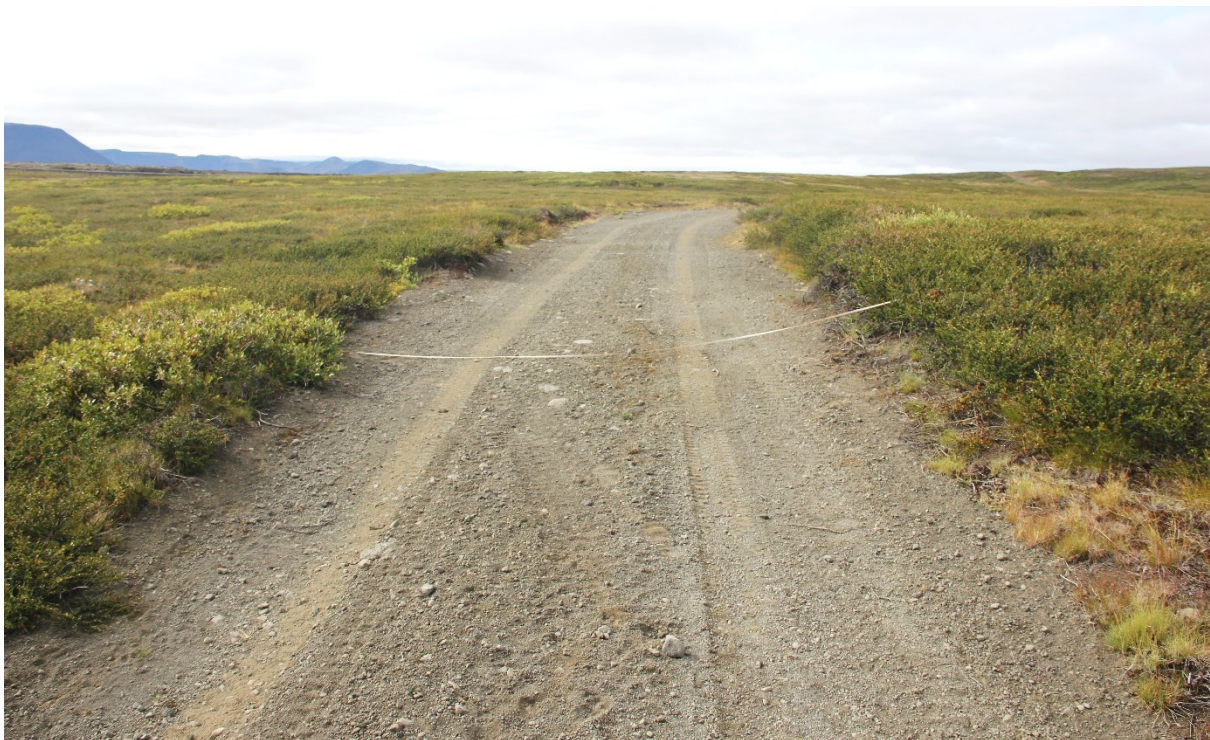
- Eldri línuvegir í mólendi voru víða grafnir niður í móinn. Þar sem slíkar aðstæður voru fyrir hendi hafði mól verið sett í niðurgrafna farveginn. Rask út fyrir gamla vegstæðið var hverfandi.

**MYND 2.2** Eldri línuvegur, niðurgrafinn í mólendi, styrktur með nýju efni.

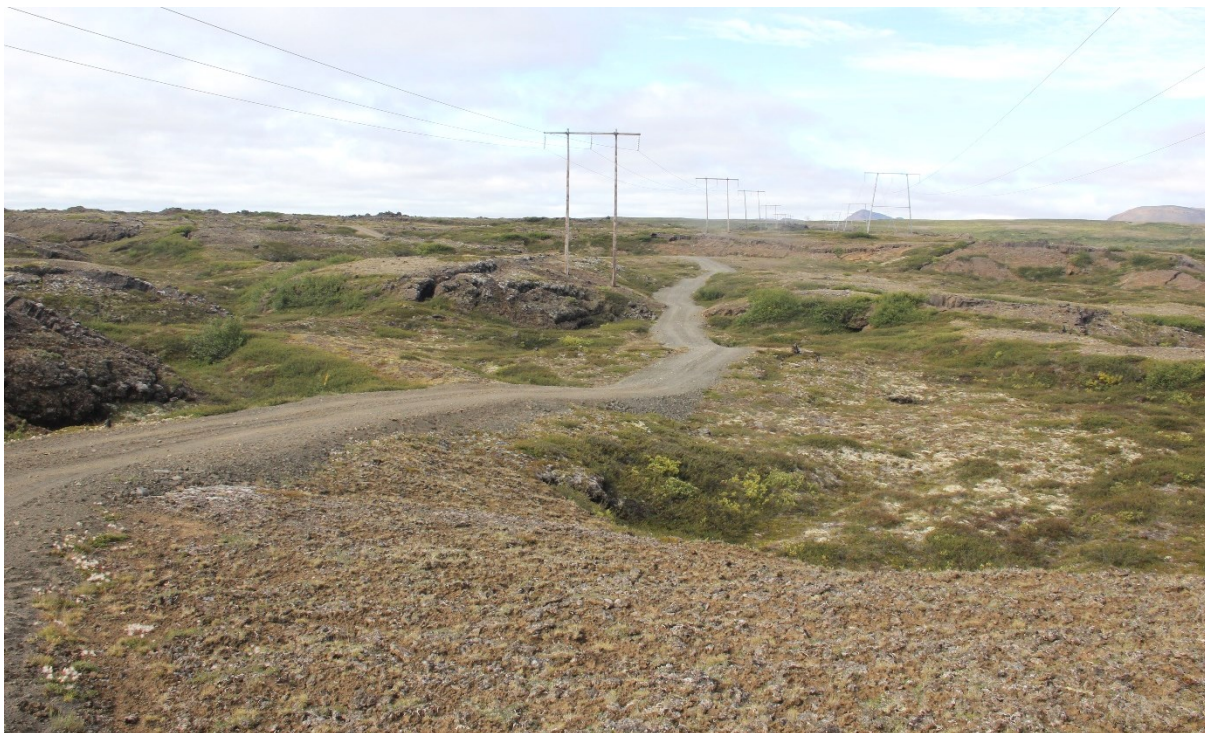
- Þar sem farið var um hraun var slóðabreidd mjög breytileg en almennt minni en í mólendi sökum minni þarfar á að byggja upp slóðana. Greinilegt var að reynt hafði verið að halda umfangi slóða í lágmarki og takmarka rask á hrauni og virðist það hafa heppnast vel.

**MYND 2.3** Nýr slóði í hrauni.

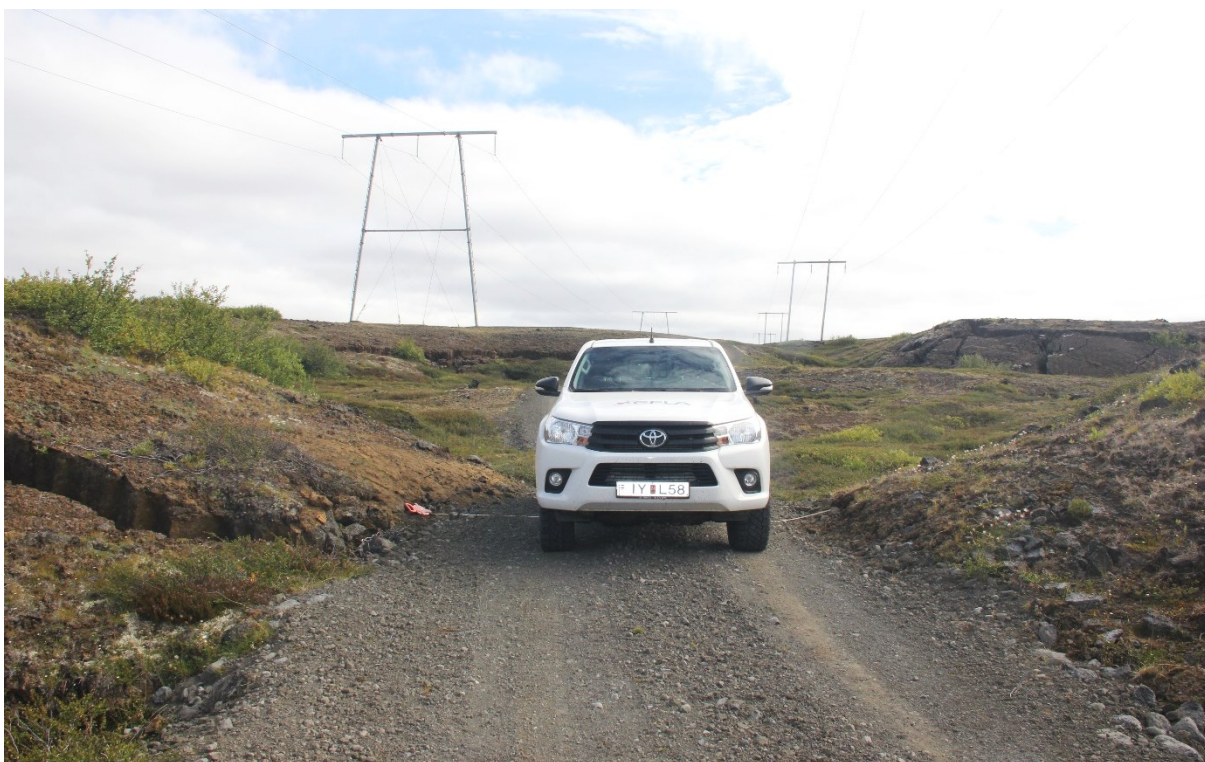
**MYND 2.4** Nýr slóði í hrauni þar sem breiddin var hvað minnst. Toyota Hilux bíll til stærðarviðmiðunar.

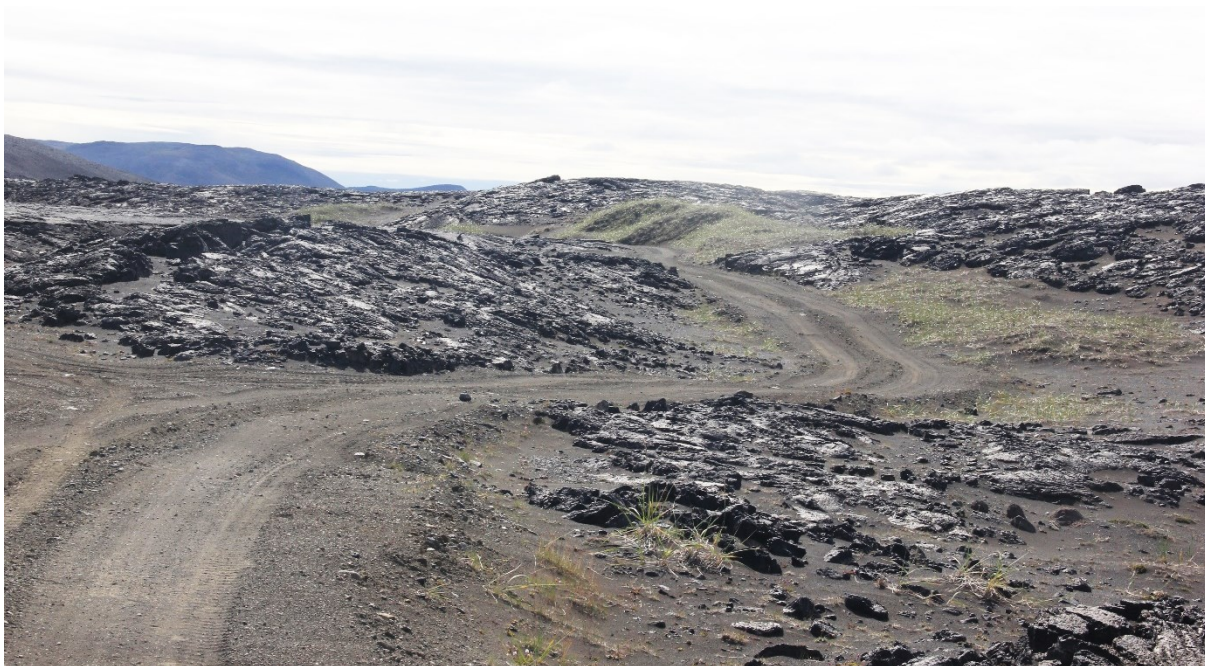
- Í sandorpnu hrauni við Öskuleið þurfti minniháttar slóðagerð. Sumsstaðar þurfti að leggja mól yfir tiltölulega flatt helluhraun en annarsstaðar var einfaldlega hægt að keyra á sandinum og minniháttar þörf fyrir aðflutt efni.

**MYND 2.5** Nýr slóði í sandorpnu hrauni.

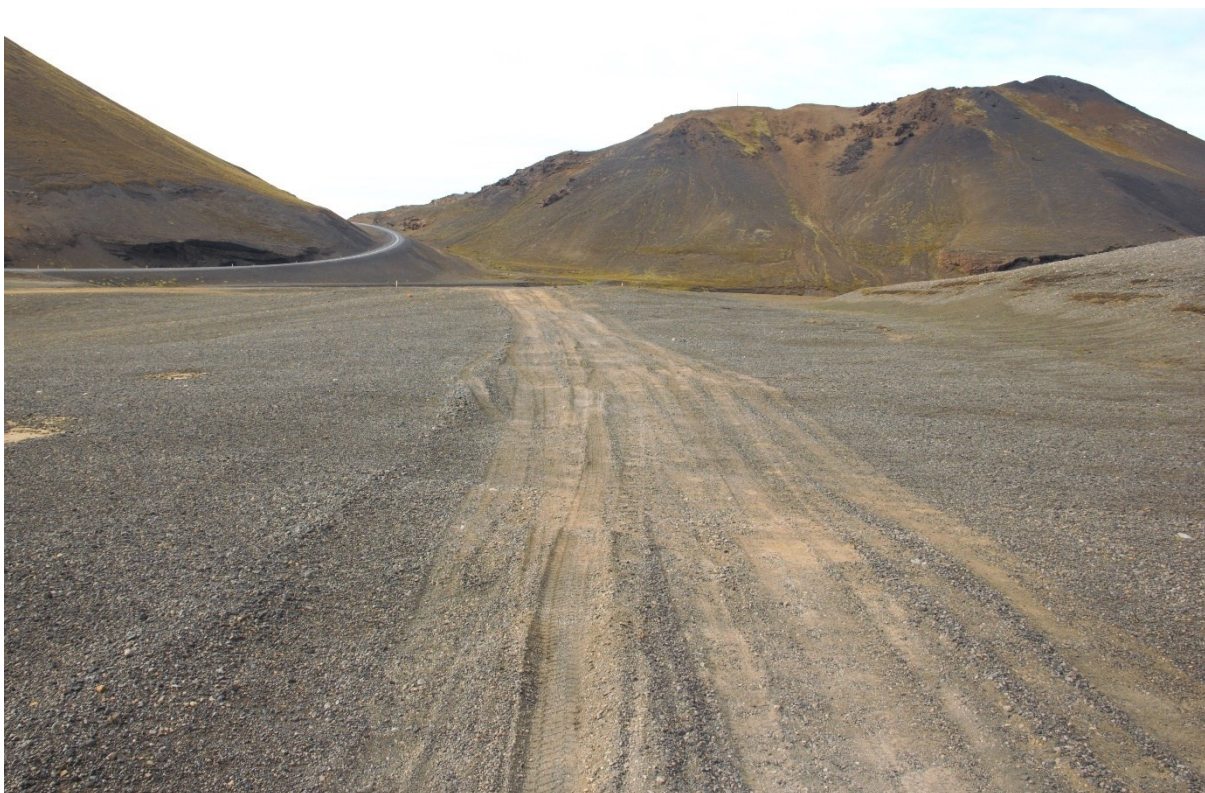
- Á hreinum sandi, t.d. beggja vegna Vegaskarðs, var enginn slóði gerður heldur bara keyrt beint á sandinum. Það lágmarkar rask enda bara bílför í sandinum sem eru jafn breið og stærstu ökutækin. Það að engin eiginlegur slóði sé til staðar og sandur allt í kring eykur þó hættuna á að farið sé út fyrir förin og að óþarfa rask aukist til muna. Víða voru mörg sett af hjólförum hlið við hlið og raskfarið jafnvel breiðara heldur en ef gerður hefði verið slóði.

**MYND 2.6** Hér sést hvernig slóði í sandi smám saman breikkar þegar ekið er til hliðar við hjólför sem eru þegar til staðar.

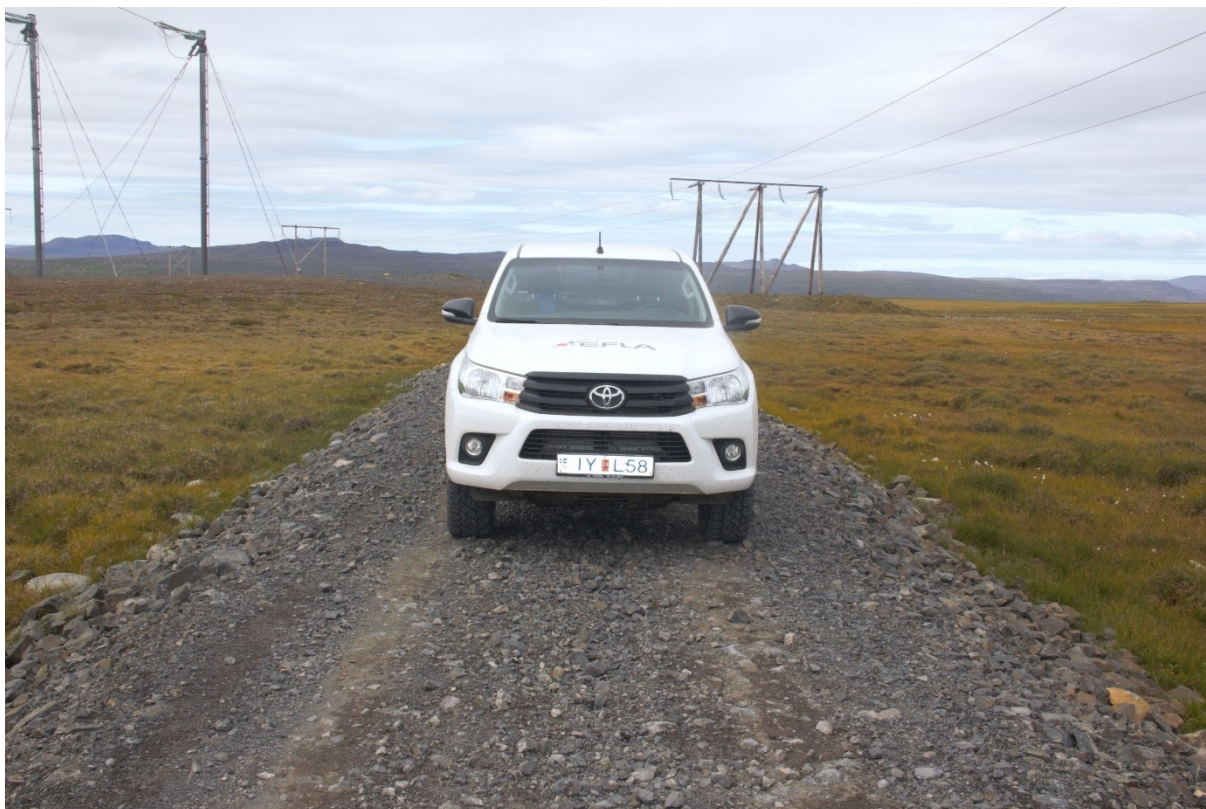
- Á Fljótsdalsheiði var löng og umfangsmikil slóðagerð og mikið til í votlendi. Slóðinn var byggður upp á votlendinu og virðist almennt hafa tekist vel með litlu sem engu raski út fyrir slóða. Á einstaka stað þó hefur leysingavatn grafið úr vegfyllingunni. Slóðabreidd var mæld á nokkrum stöðum og var almennt 6-6,5 m á breidd, fláar meðtaldir. Þar sem farið var yfir læki eða dældir í landinu var flái óhjákvæmilega stærri og heildarbreidd slóða þar af leiðandi meiri. Vel tókst að sneiða fram hjá blautari svæðum og tjörnum.

**MYND 2.7** Uppbyggður slóði í votlendi á Fljótsdalsheiði. Toyota Hilux bíll til stærðarviðmiðunar.

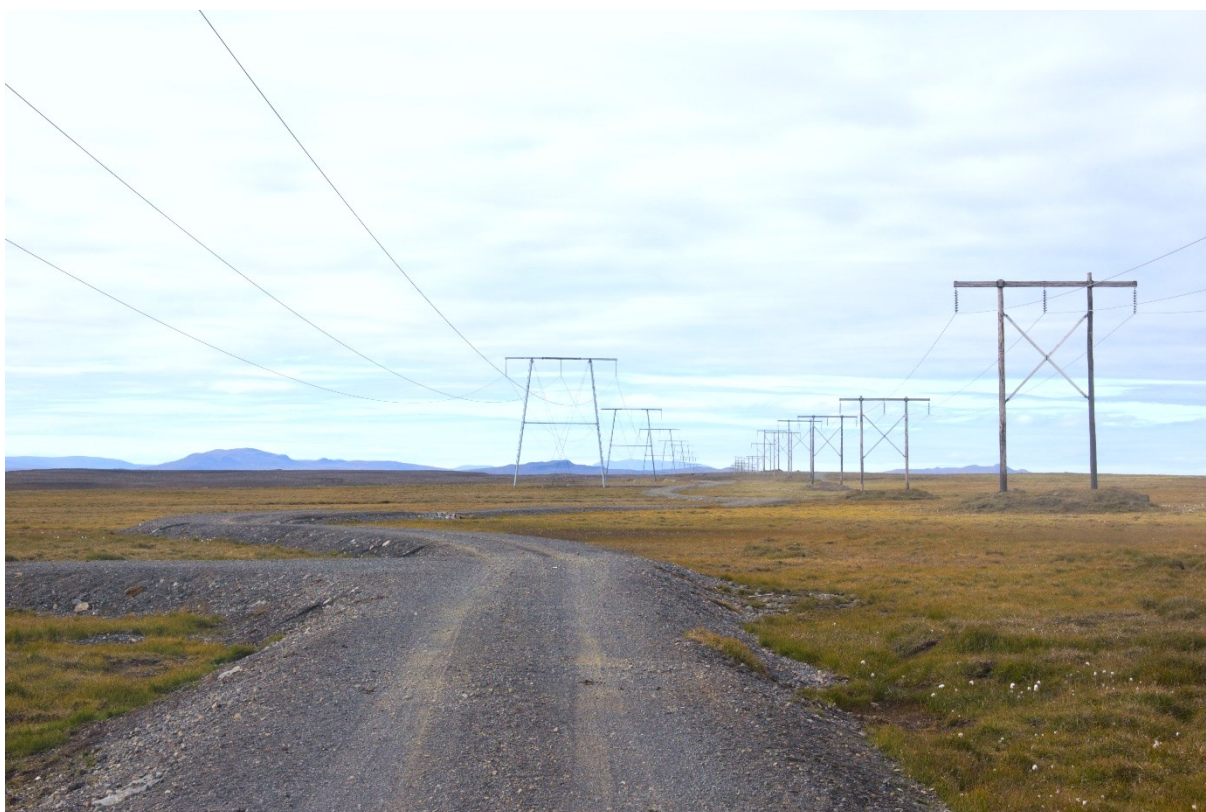
**MYND 2.8** Horft eftir uppbyggðum slóða í votlendi á Fljótsdalsheiði.

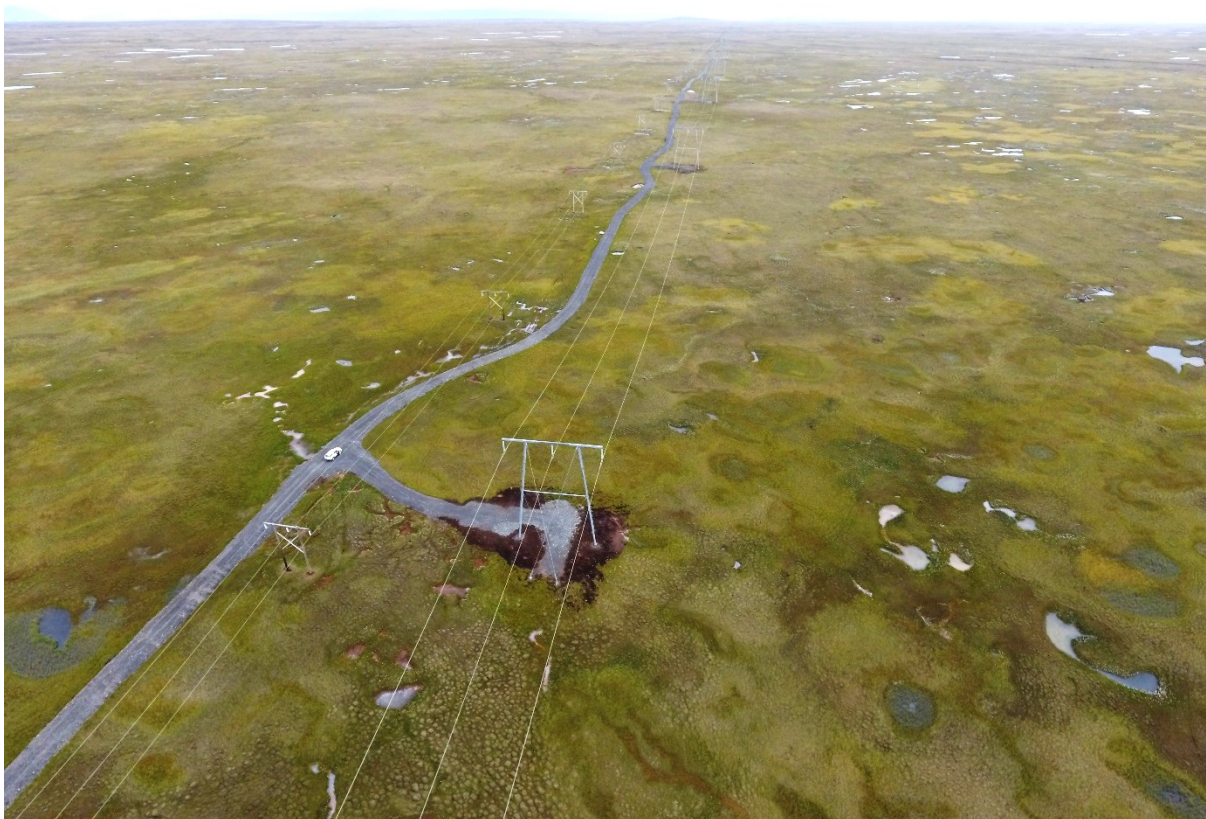
**MYND 2.9** Yfirlitsmynd af uppbyggðum slóða í gegnum votlendi á Fljótsdalsheiði.

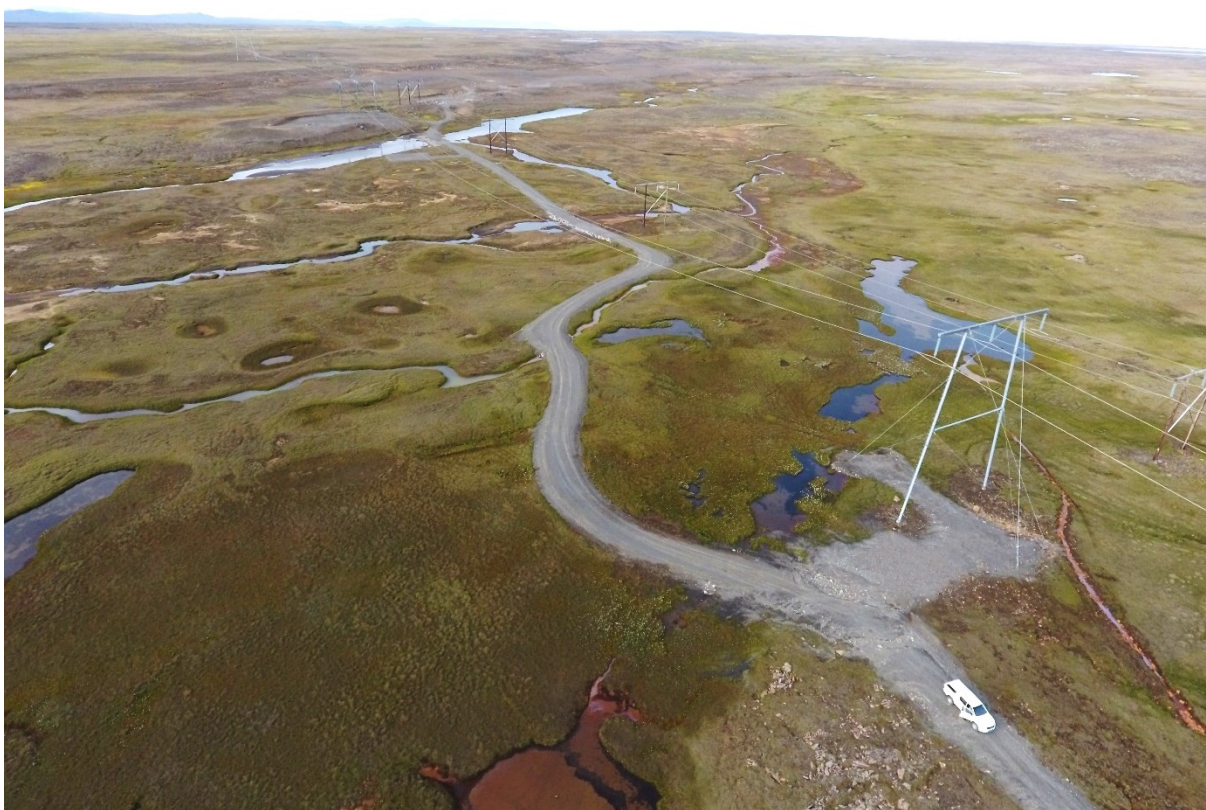
**MYND 2.10** Hér sést hvernig uppbyggður slóði í votlendi á Fljótsdalsheiði þræðir á milli polla og tjarna.

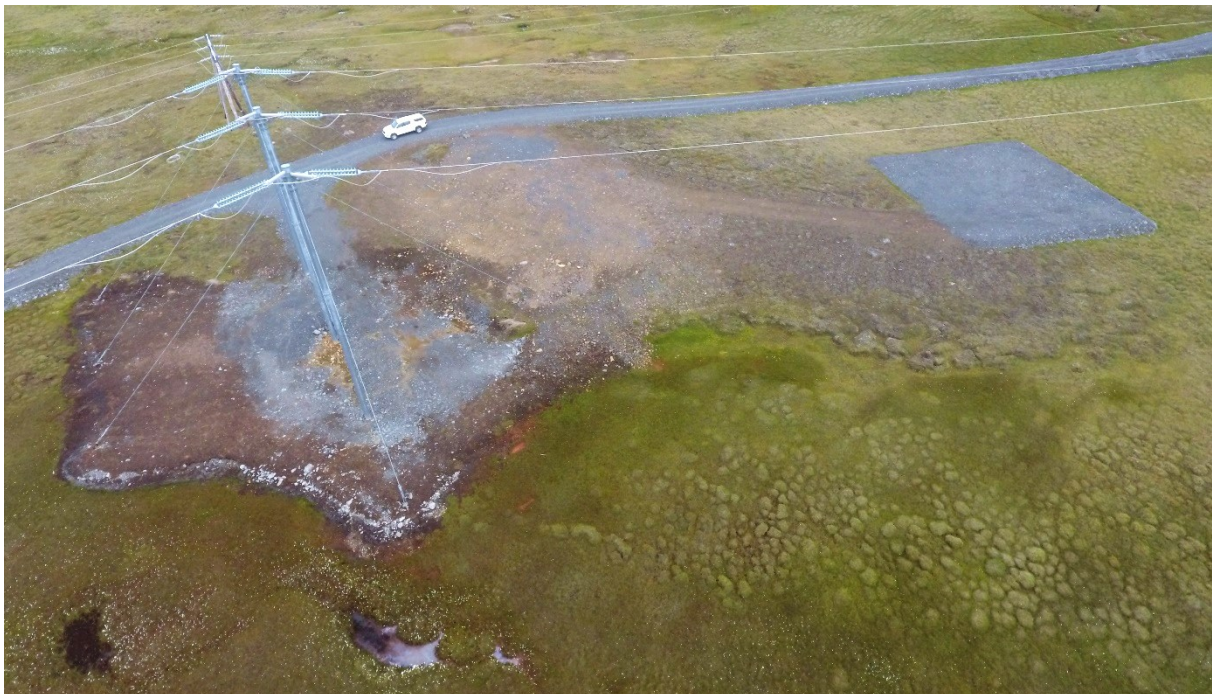
| MASTUR | STAÐSETNING | RASKFLATARMÁL<br>[M²] | MASTRAPLAN<br>[m²] | SAMTALS<br>[m²] | ATHUGASEMDIR |
|---|---|---|---|---|---|
| 269 | Fljótsdalsheiði | 2.356 | 77 | 2.433 | Hornmastur í votlendi.<br>Strekkingarplön ekki með talin. |

**MYND 2.13** Hornmastur nr. 269 í votlendi. Nokkuð umfangsmikið rask, en gróður getur endurheimt að einhverju leyti á brúnu svæðin. Annað af tveim strekkingarplönunum sést til hægri, ekkert rask út fyrir planið.

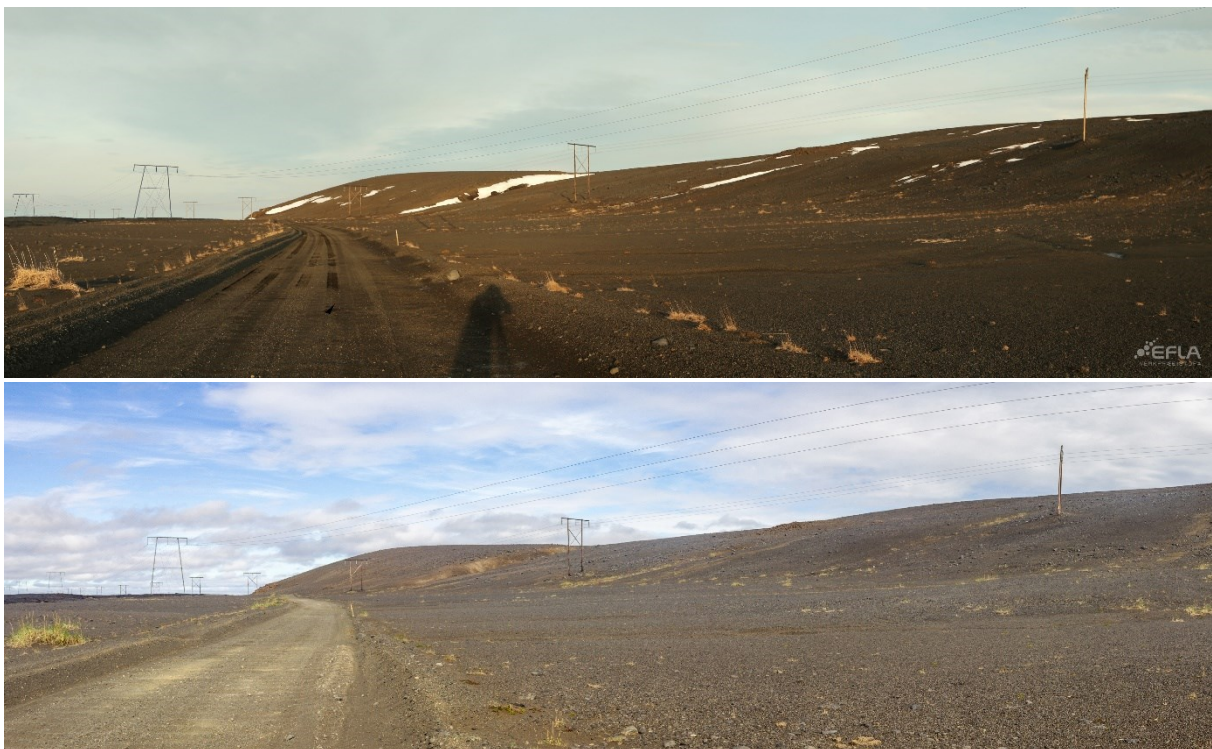
**MYND 3.1** Öskjuleið við Ferjuás. Efri myndin er líkanmynd frá 2017 og sú neðri raunmynd tekin í ágúst 2023.

Raunmyndir sýna að líkanmyndir hafa heppnast mjög vel og ná vel að fanga og líkja eftir raunverulegri ásýnd. Allar líkan- og raunmyndir má sjá stærri í viðauka B.

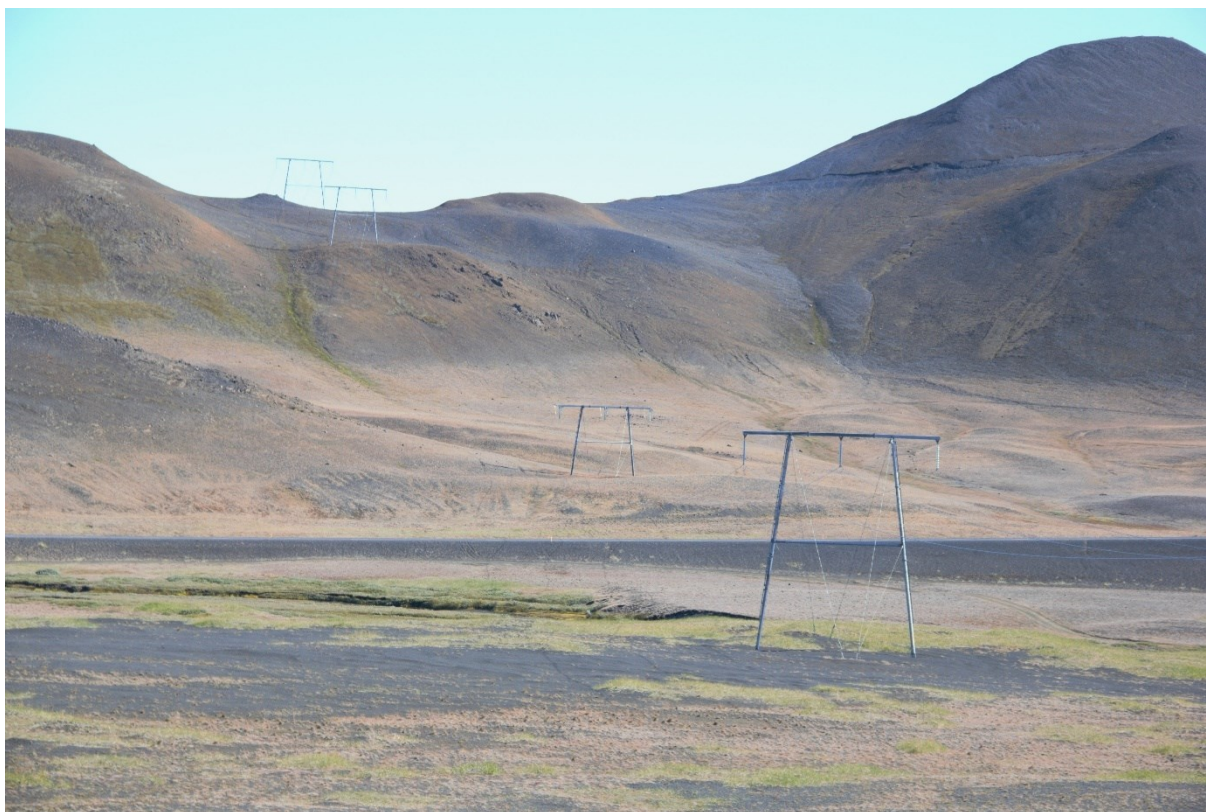
**MYND 4.1** Kröflulína 3 við Þjóðveg 1 syðst í Víðidal vestan Vegaskarðs. Vegir að möstrum og rask við möstur er vart sýnilegt.

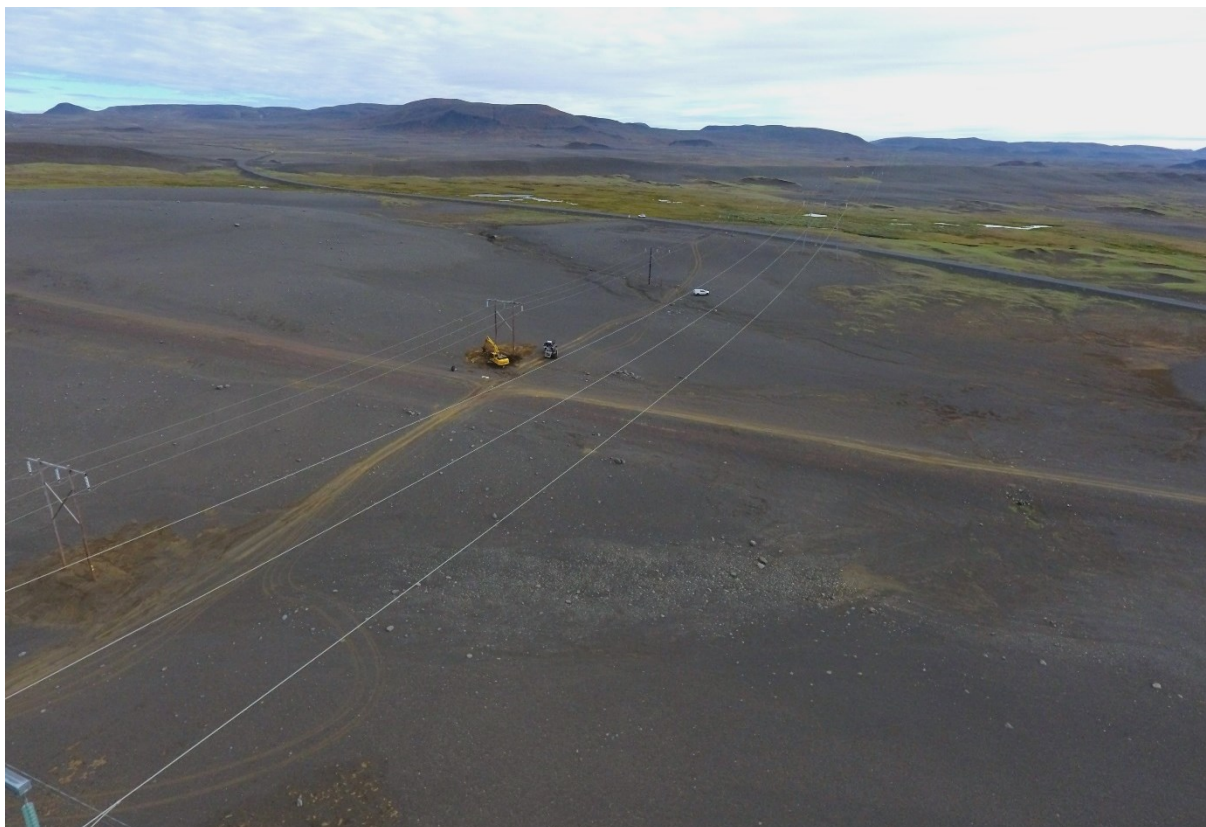
**MYND 4.2** KR3 við Þjóðveg 1 austan Vegaskarðs. Sýnilegt rask er einkum vegslóðar í sandinum, mjög lítið rask er við möstur. Þegar myndin var tekin var unnið að viðhaldi á Kröflulínu 2.

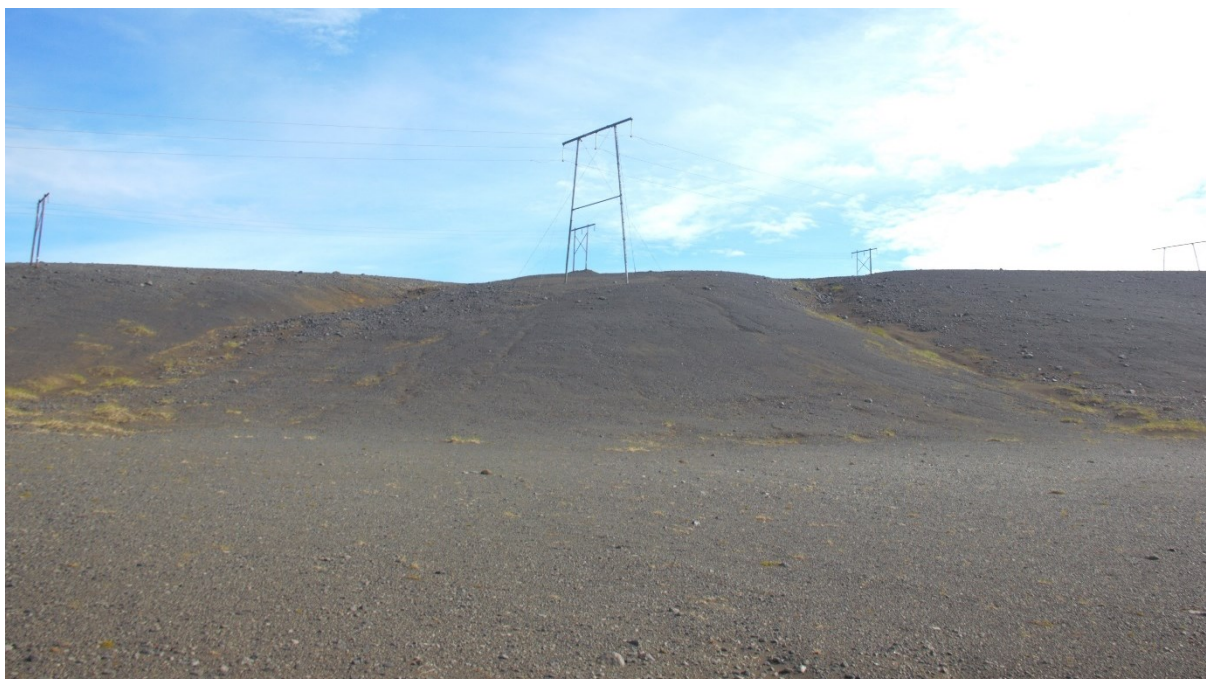
**MYND 4.3** KR3 við Ferjuás séð frá Öskjuleið. Svo til ekkert sýnilegt rask frá vegi.

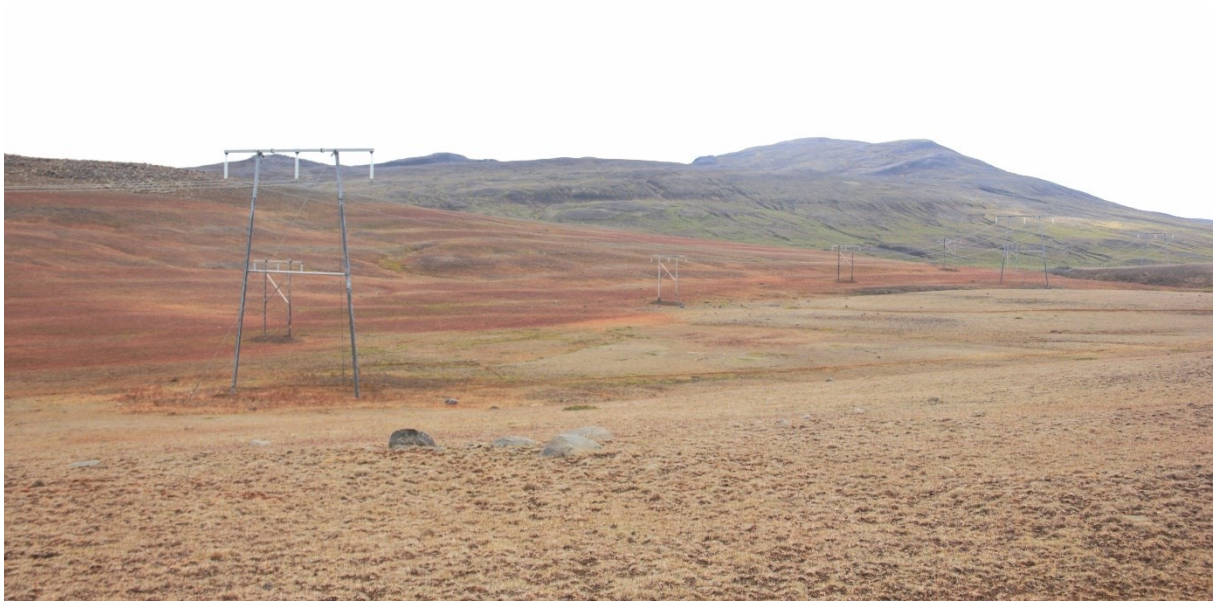
**MYND 4.4** KR3 séð frá aðkomuvegi að Sænautaseli. Lítið sem ekkert rask sýnilegt, en uppgræðsla hefur greinilega átt sér stað.

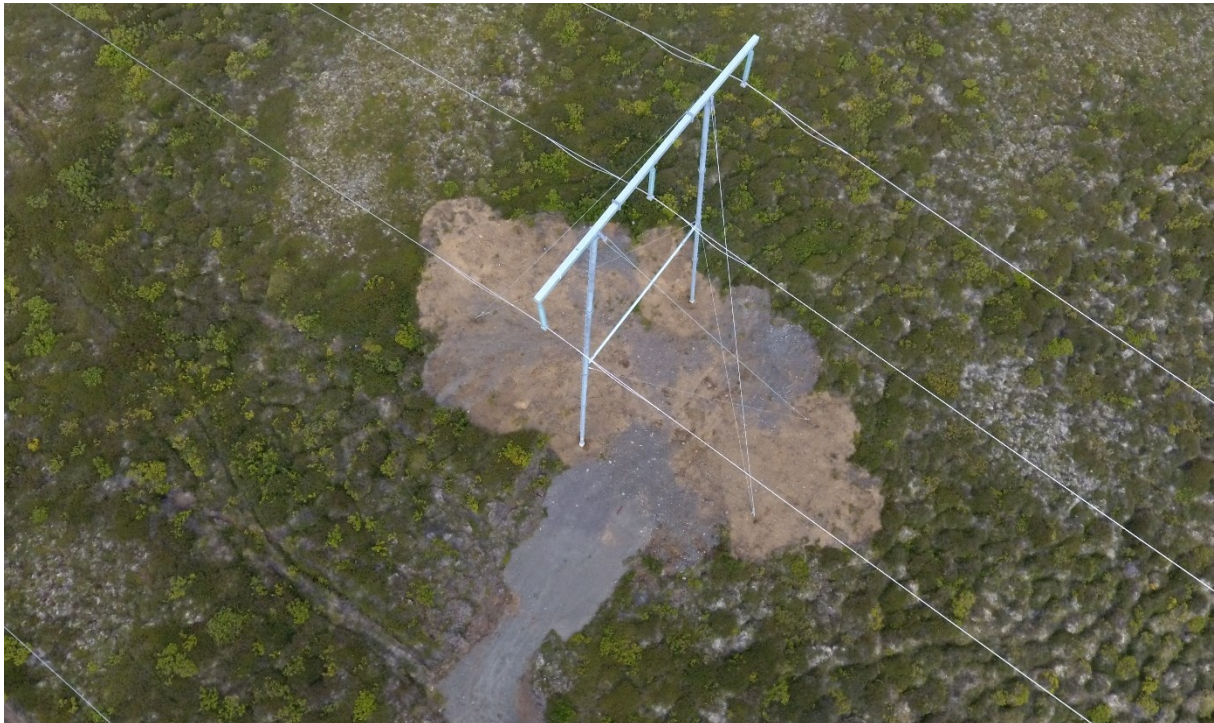
VIÐAUKAMYND A.2 Mastur 32 í KR3.

| MASTUR | STAÐSETNING | RASKFLATARMÁL<br>[M²] | MASTRAPLAN<br>[m²] | SAMTALS<br>[m²] | ATHUGASEMDIR |
|---|---|---|---|---|---|
| 32 | Krafla- Þjóðvegur | 992 | 100 | 1.092 | Í grónu mólendi. |

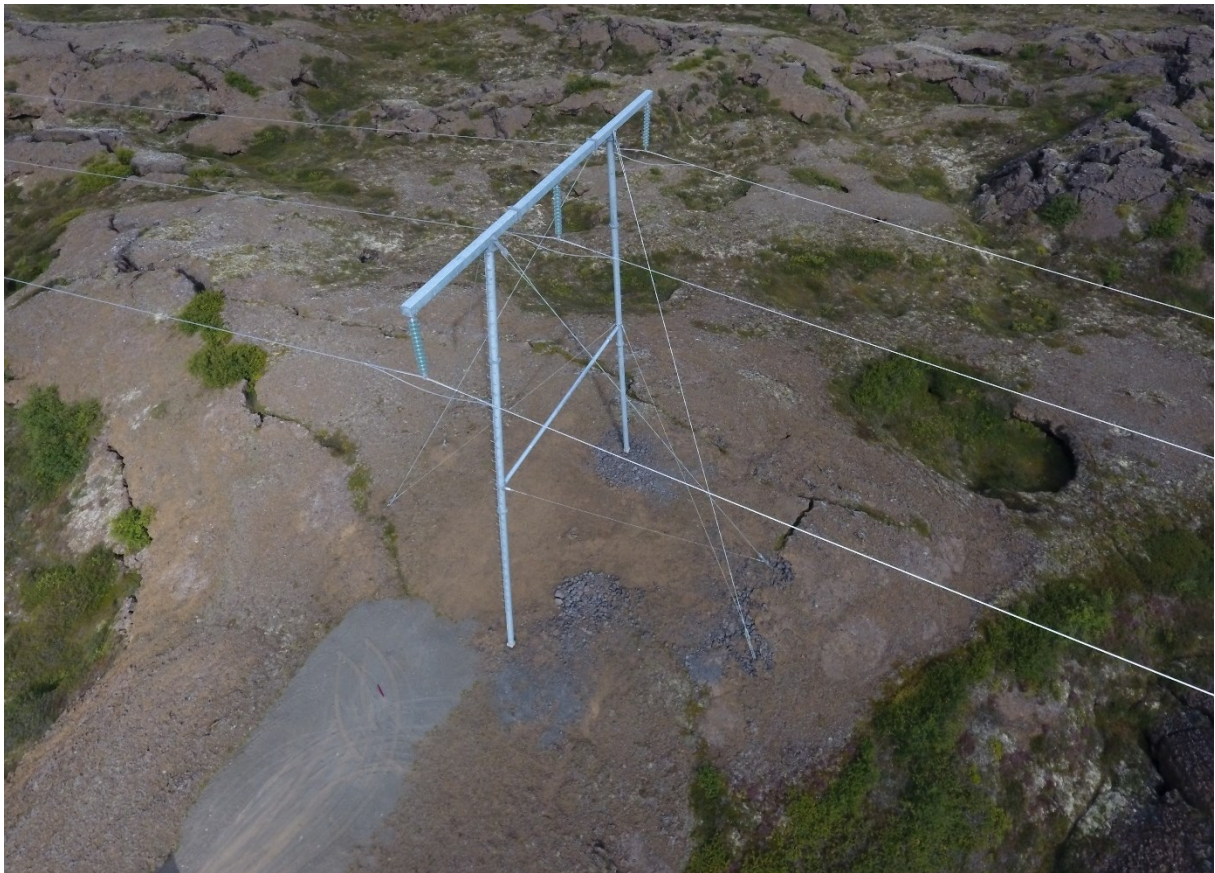
VIÐAUKAMYND A.3 Mastur 37 í KR3.

| MASTUR | STAÐSETNING | RASKFLATARMÁL<br>[M²] | MASTRAPLAN<br>[m²] | SAMTALS<br>[m²] | ATHUGASEMDIR |
|---|---|---|---|---|---|
| 37 | Þjóðvegur –<br>Jökulsá á Fjöllum | 125 | 156 | 281 | Stög boltuð í hraun, lítið rask. |

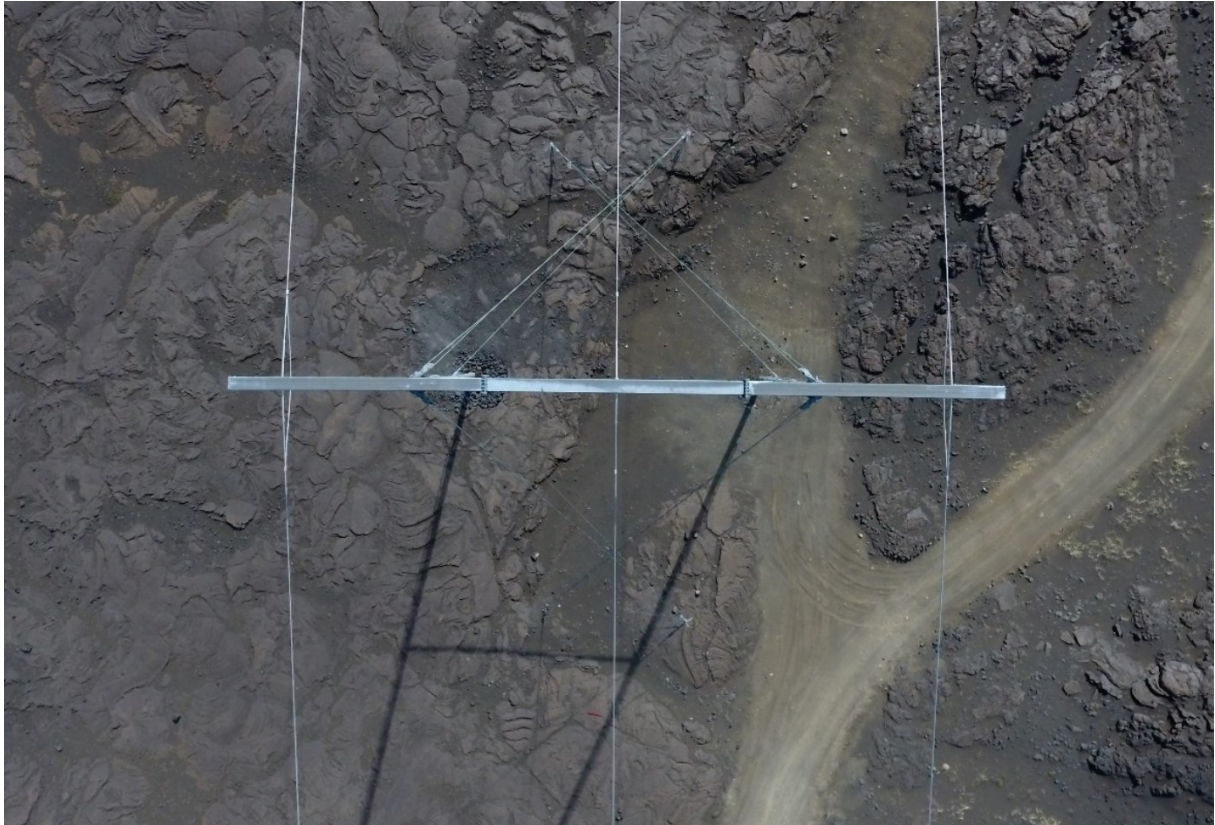
VIÐAUKAMYND A.4 Mastur 103 í K3.

| MASTUR | STAÐSETNING | RASKFLATARMÁL<br>[M²] | MASTRAPLAN<br>[m²] | SAMTALS<br>[m²] | ATHUGASEMDIR |
|---|---|---|---|---|---|
| 103 | Þjóðvegur –<br>Jökulsá á Fjöllum | 26 | 0 | 26 | Stög boltuð í hraun, ekkert<br>mastrastæði. Mjög lítið rask. |

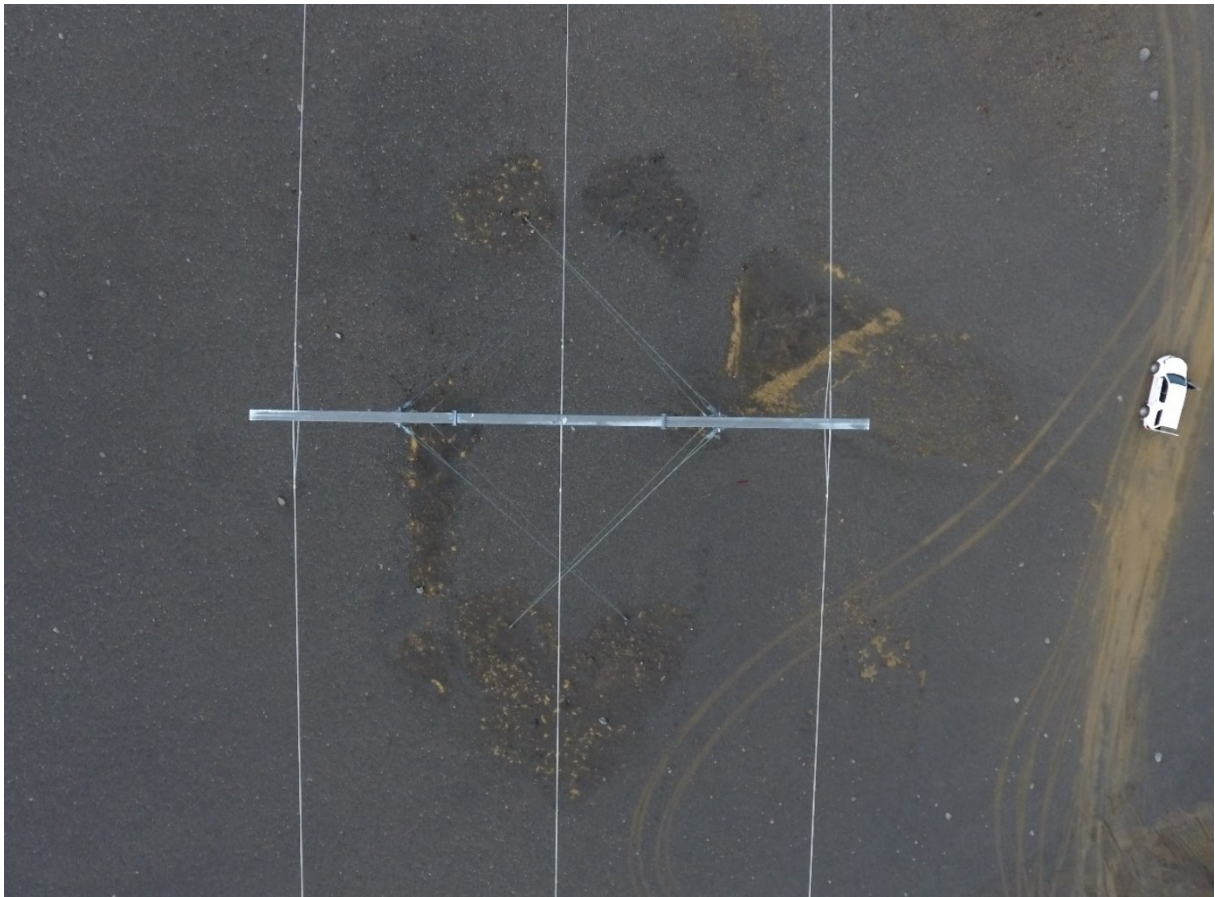
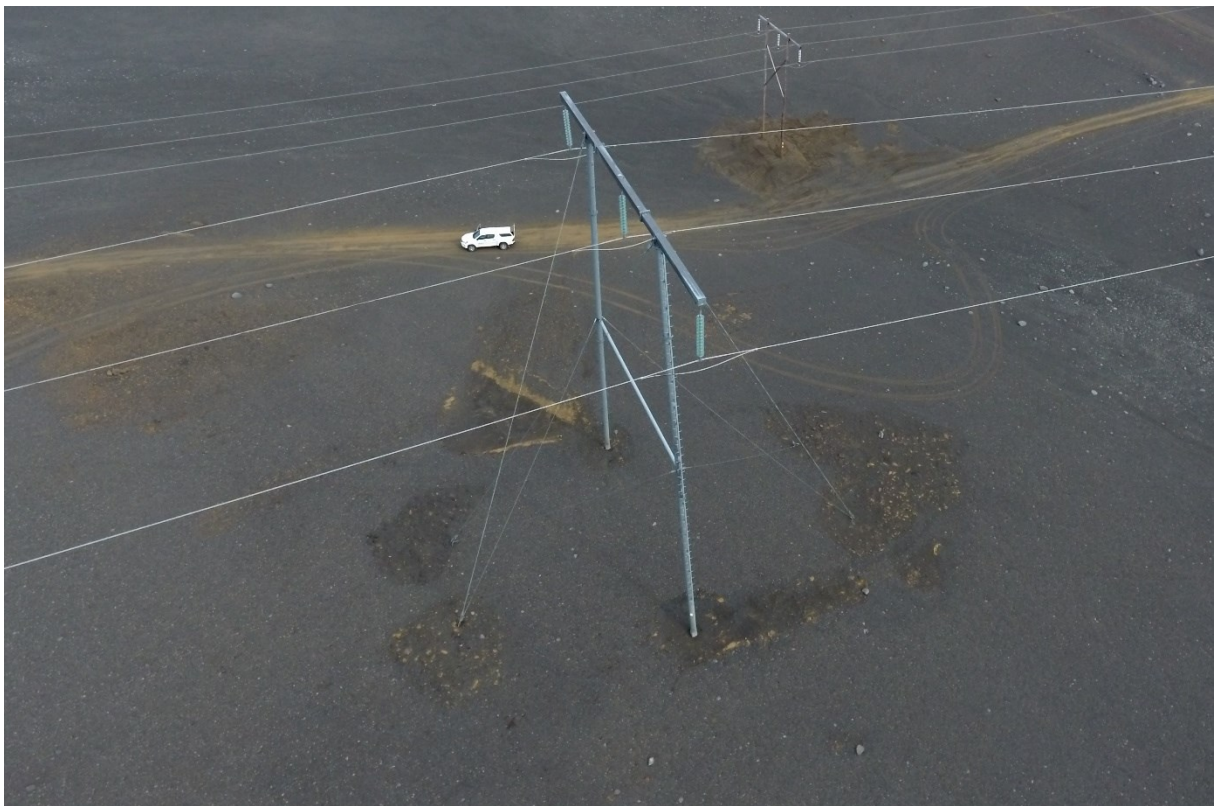
| MASTUR | STAÐSETNING | RASKFLATARMÁL<br>[M²] | MASTRAPLAN<br>[m²] | SAMTALS<br>[m²] | ATHUGASEMDIR |
|---|---|---|---|---|---|
| 147 | Vegaskarð | 439 | 260 | 699 | Mastraplan verið jafnað út í<br>sandinum en mótár enn aðeins<br>fyrir því. Mun hverfa með<br>tímanum. Sama má segja um<br>rask við stagfestur og<br>mastrafætur. |

**VIÐAUKAMYND A.5** Mastur 147 í KR3. Nýleg hjólför í sandinum eru vegna viðhalds á Kröflulínu 2.

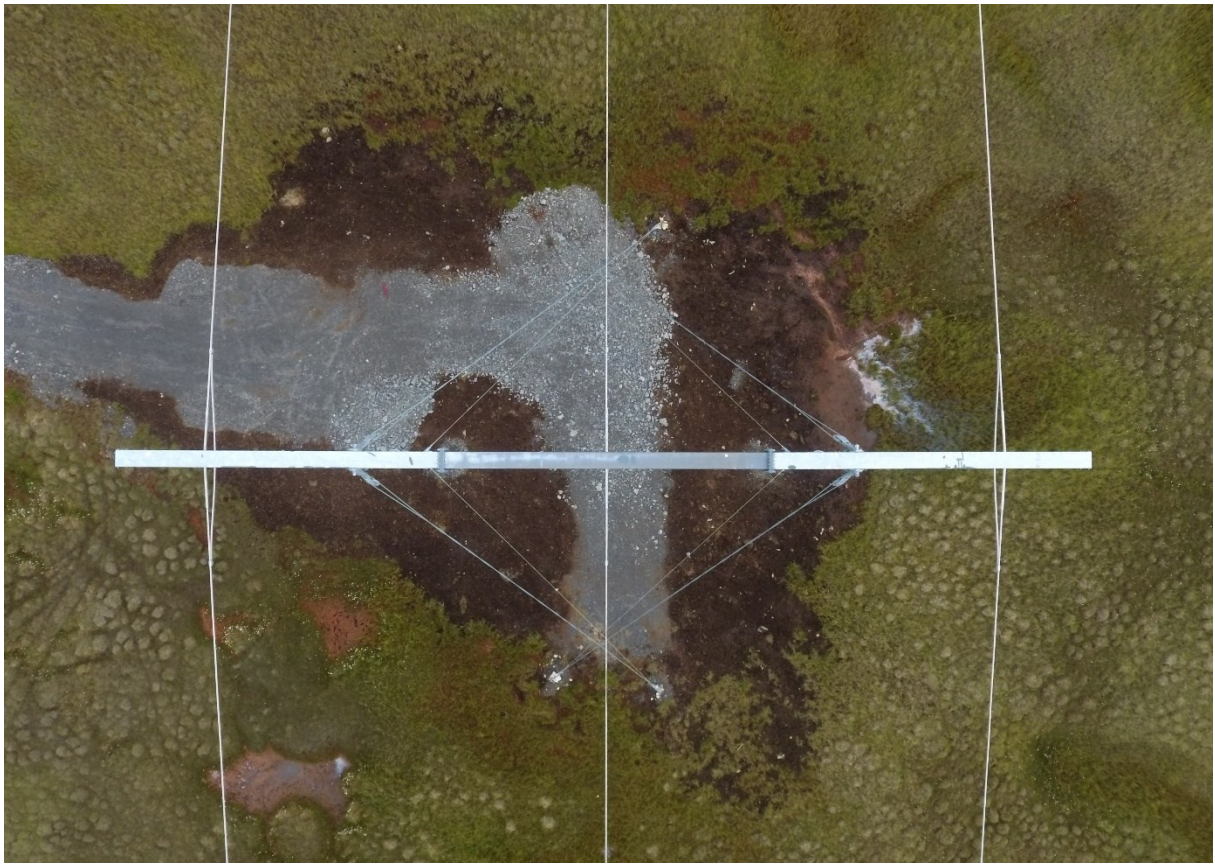
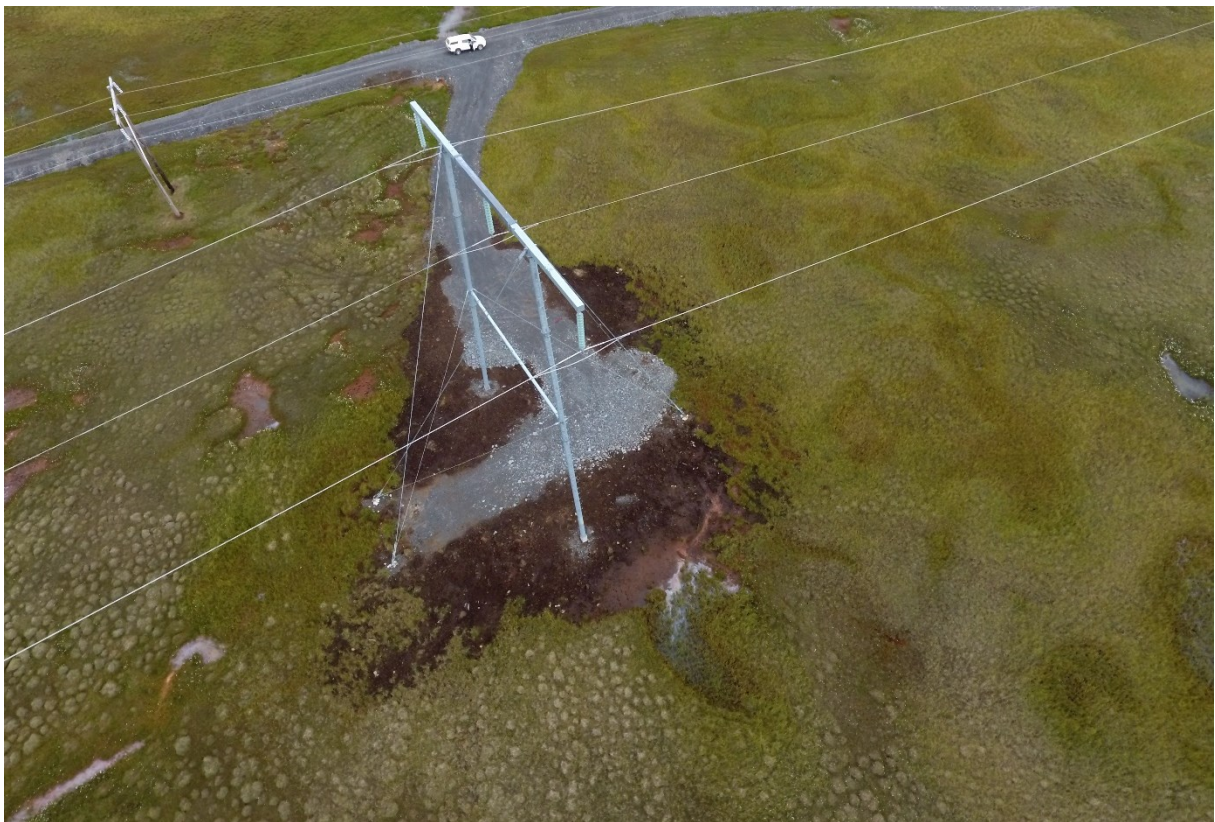
VIÐAUKAMYND A.7 Mastur 274 í KR3.

| MASTUR | STAÐSETNING | RASKFLATARMÁL<br>[M²] | MASTRAPLAN<br>[m²] | SAMTALS<br>[m²] | ATHUGASEMDIR |
|---|---|---|---|---|---|
| 274 | Fljótsdalsheiði | 850 | 78 | 850 | Í votlendi.<br>Mastraplan innan rasksvæðis. |
