KRÖFLULÍNA 3

EFTIRFYLGNI MATS Á  
UMHVERFISÁHRIFUM

Dagsetning: 8.11.2023

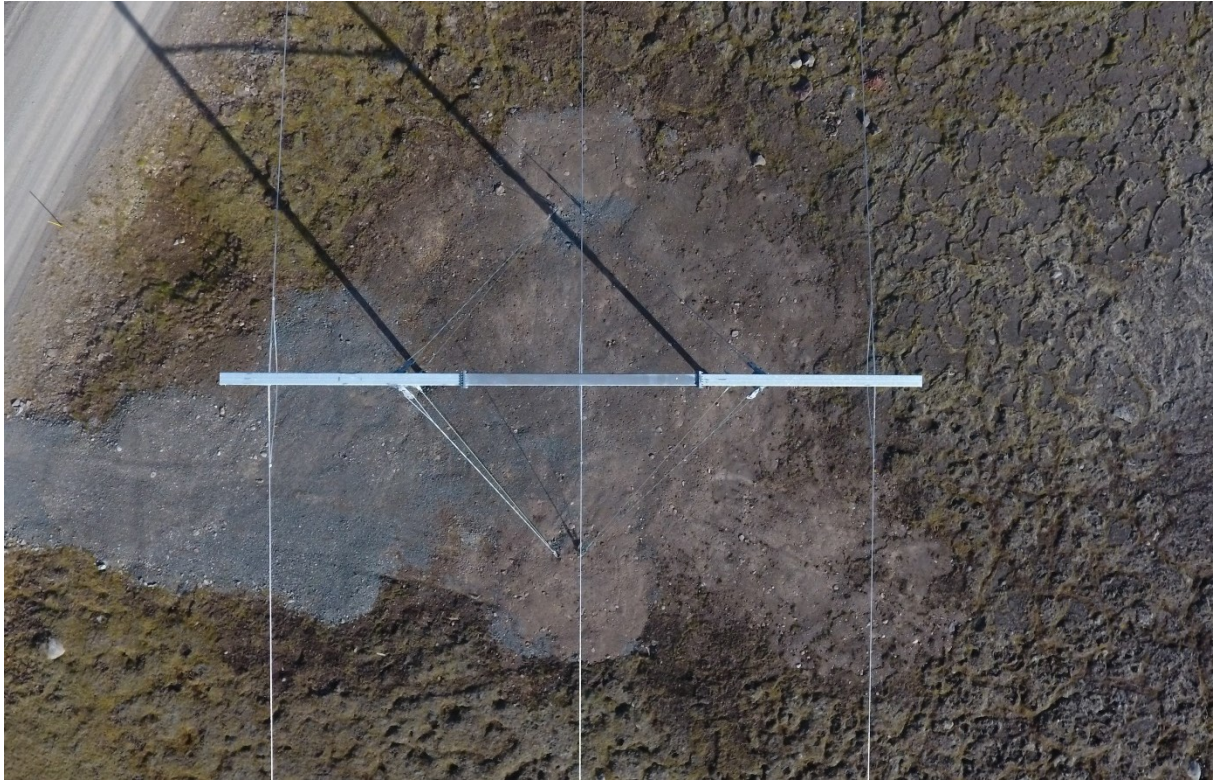
VIÐAUKAMYND A.8 Mastur 320 í KR3.

| MASTUR | STAÐSETNING | RASKFLATARMÁL<br>[M²] | MASTRAPLAN<br>[m²] | SAMTALS<br>[m²] | ATHUGASEMDIR |
|---|---|---|---|---|---|
| 320 | Kárahnjúkavegur-<br>Teigsbjarg | 1.146 | 279 | 1.425 | Á gróðurlitlu holti/mólendi. |

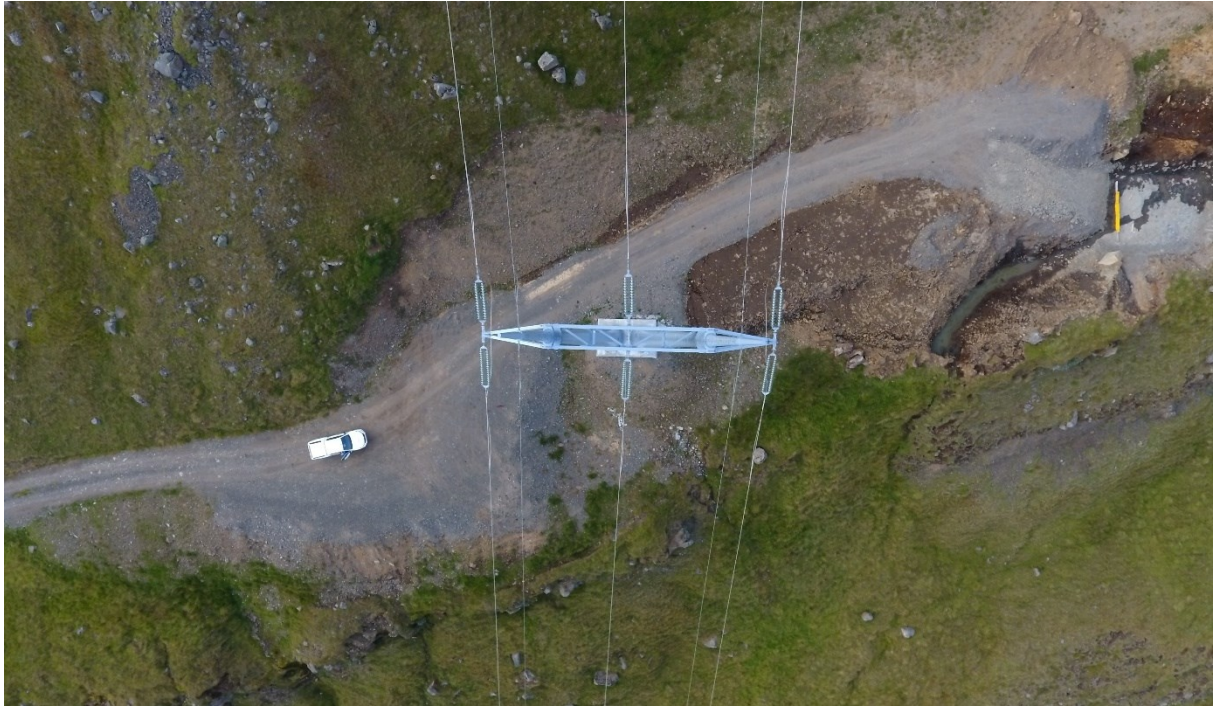
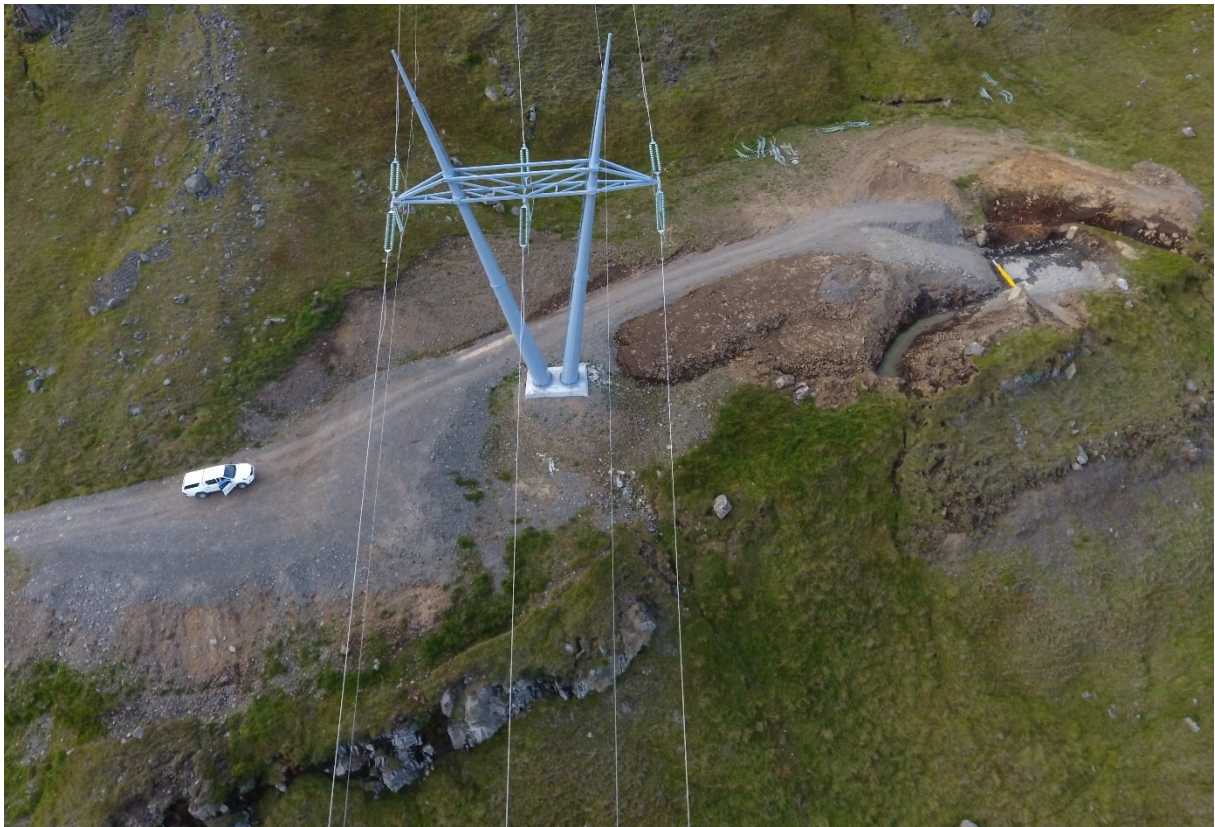
VIÐAUKAMYND A.9 Mastur 327 í KR3.

| MASTUR | STAÐSETNING | RASKFLATARMÁL<br>[M²] | MASTRAPLAN<br>[m²] | SAMTALS<br>[m²] | ATHUGASEMDIR |
|---|---|---|---|---|---|
| 327 | Kárahnjúkavegur-<br>Teigsbjarg | 3.825 | 277 | 3.825 | Mastraplan innan rasksvæðis. Í<br>miklum halla svo stór hluti rasks<br>eru skeringar og fláar. |

jörðina, þ.e. stög og fætur. Í grónu landi, bæði mó- og votlendi, var rasksvæðið samfellt og mun stærra. Hluti af því raski er þó afturkræft eftir því sem gróður vex aftur. Langmest rask var við mastur 327 í snarbrattri fjallshlíðinni ofan við Fljótsdalsstöð, en stærstur hluti rasksins voru skeringar og fláar svo hægt væri að koma mastrinu, mastraplani og vegslóða fyrir í brattri hlíðinni, einnig voru framkvæmdir við að skipta út mastri 1.017 í Kröflulínu 2 sem er við hliðina á mastri 327 í KR3, svo erfitt var að átta sig á því hvaða rask tilheyrði hvaða framkvæmdum.
